# INSPECCIÓN DE OBRA PÚBLICA

## Junta Nacional de Jardines Infantiles

Número de Informe: 679/2017  
08 de enero de 2018

INFORME FINAL N° 679, DE 2017,  
SOBRE INSPECCIÓN A LAS OBRAS DEL  
CONTRATO DENOMINADO "DISEÑO DE  
ESPECIALIDADES Y EJECUCIÓN DE  
OBRAS, PARA LA CONSTRUCCIÓN  
SALA CUNA Y JARDÍN INFANTIL  
BERNARDO O'HIGGINS, COMUNA DE  
TALAGANTE, REGIÓN  
METROPOLITANA DE SANTIAGO",  
EJECUTADO POR LA JUNTA NACIONAL  
DE JARDINES INFANTILES.

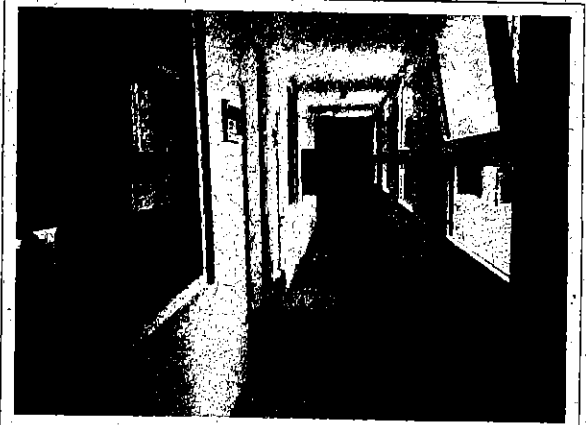
N°	PARTIDA	HALLAZGO	NORMA VULNERADA	RESPALDO FOTOGRÁFICO
5	Ítem 4.9.2 "Persianas y cortinas interiores".	Las ventanas del pasillo del segundo piso, no poseen cortinas.	Ítem 4.9.2 "Persianas y cortinas interiores", de las especificaciones técnicas, que exigen la instalación de estos elementos en todos los vanos operables interiores del recinto.	Anexo N° 2, fotografía N° 6.
Respuesta de la entidad		La JUNJI indicó que mediante la resolución exenta N° 015/2717, de 29 de diciembre de 2016, se aprobó la disminución de las cortinas cuestionadas.		
Conclusión		Verificada la información entregada por la entidad fiscalizada, la observación se levanta.

<b>Fotografía N°</b>	6
<b>Fecha</b>	09-08-2017
<b>Observación</b>	N° 5 del acápite I, Sobre aspectos constructivos.
<b>Ubicación</b>	Pasillo 2° piso.
<b>Contenido</b>	Las ventanas del pasillo del segundo piso, se encuentran sin cortinas.
